アパートメントA 建物診断報告書

2021/00/00

評価日	2021/00/00
評価者	メンテ 一郎
要注意箇所	15か所
評価点数	44点

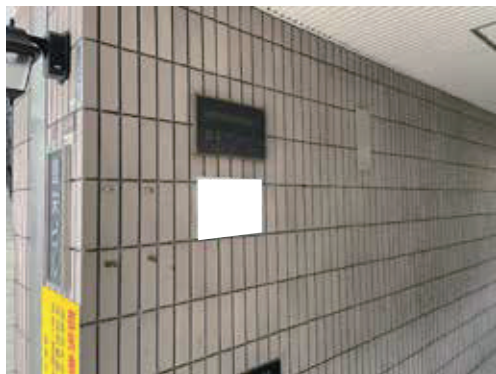
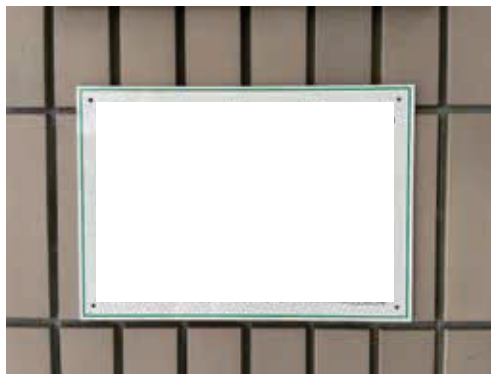
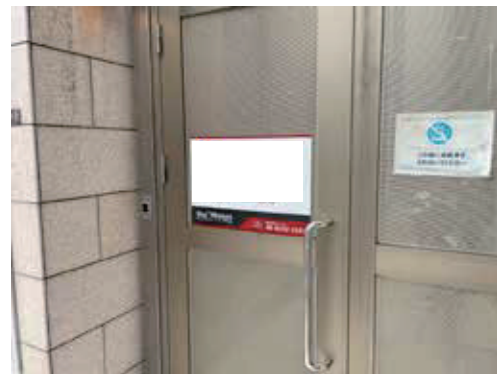
今回 管理会社看板

【評価】 普通 (評価日：2021/06/18)

- ・前回点検時から劣化なし

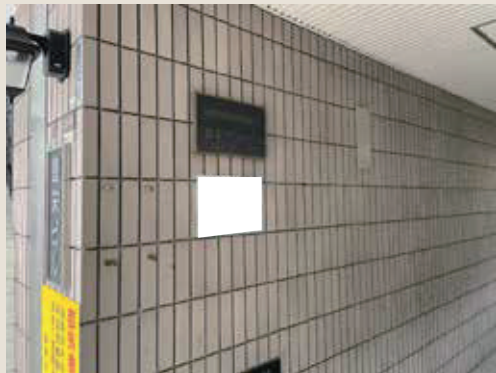
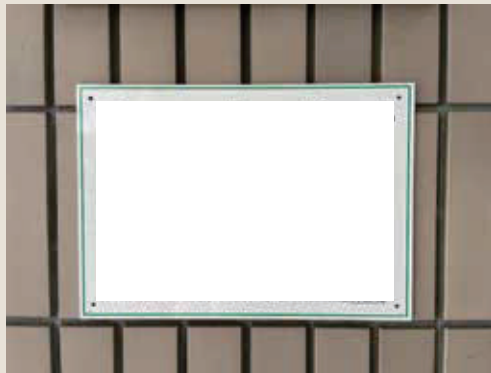
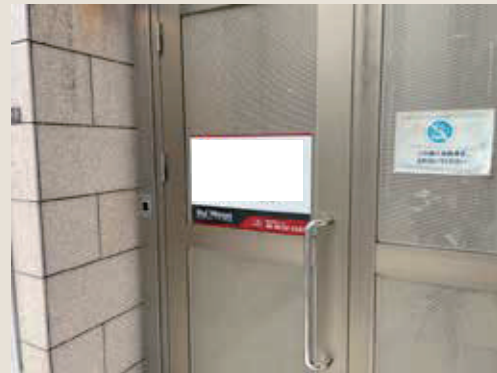
前回 管理会社看板

【評価】 普通 (評価日：2021/06/18)

- ・経年の劣化はあるが1年は交換不要

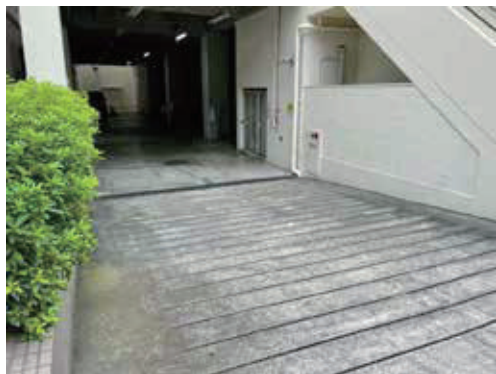
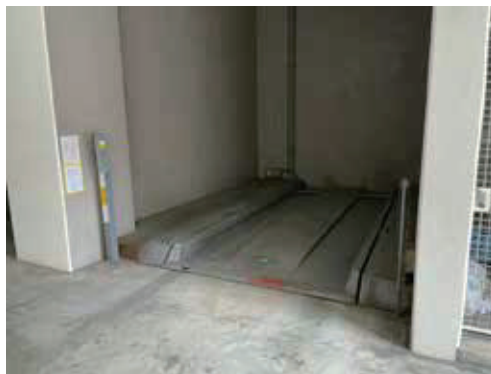
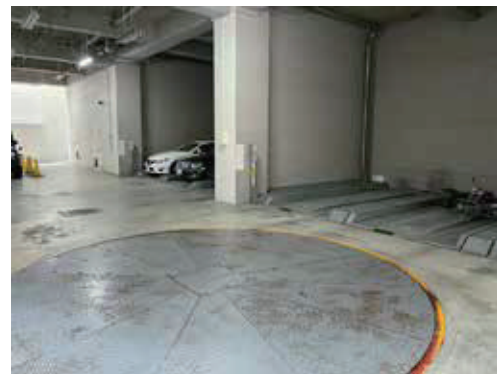
今回 駐車場

【評価】 普通 (評価日：2021/06/18)

- ・前回点検時から比べて、ラインの剥離が進んでいるようにも言える

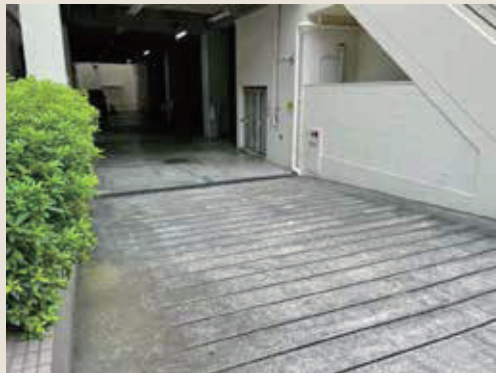
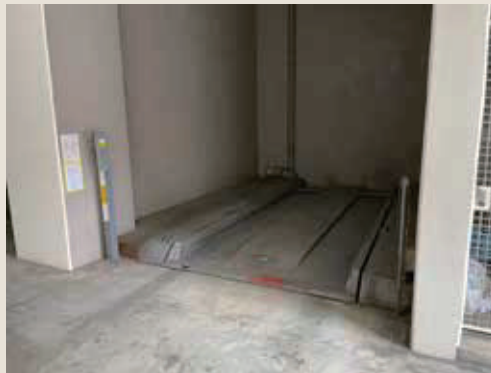
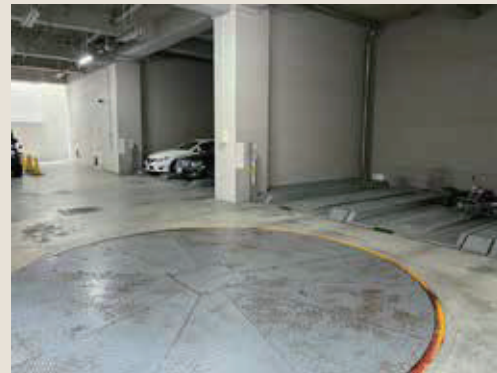
前回 駐車場

【評価】 普通 (評価日：2021/06/18)

- ・ラインが多少薄くなっているが問題ない
- ・車輪止めが劣化しているが問題はない

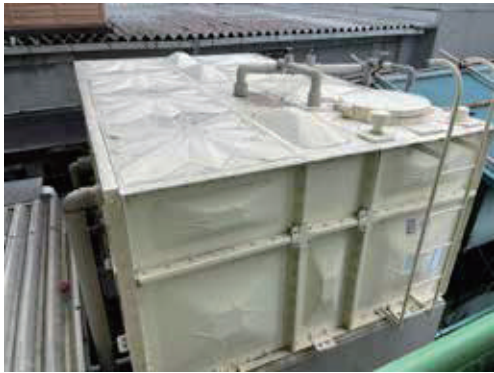
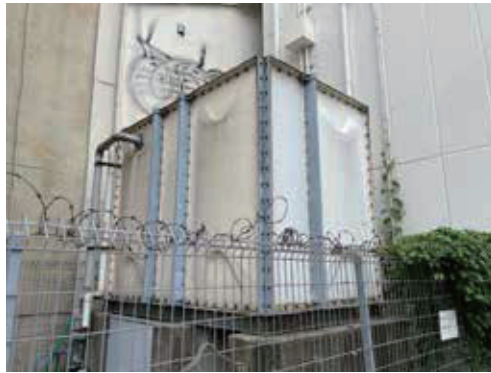
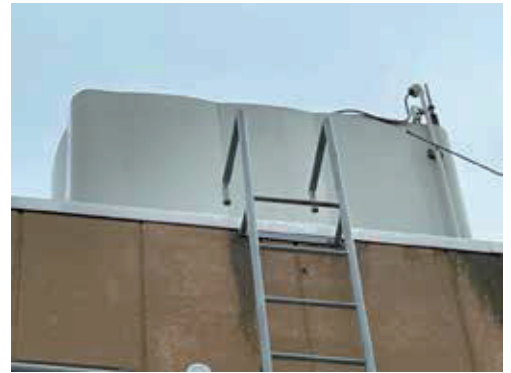
今回 受水槽(外装)

【評価】 1年以内に改修が必要 (評価日：2021/06/18)

- ・塗膜が薄くなりFRPが見えている
- ・亀裂などが著しくある

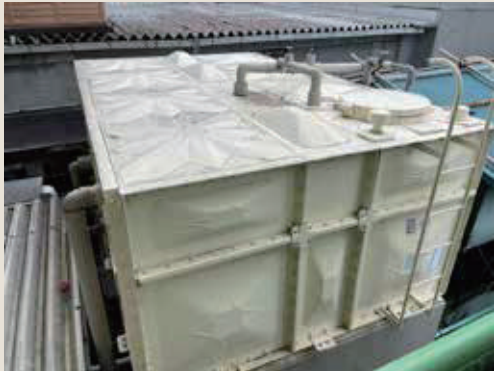
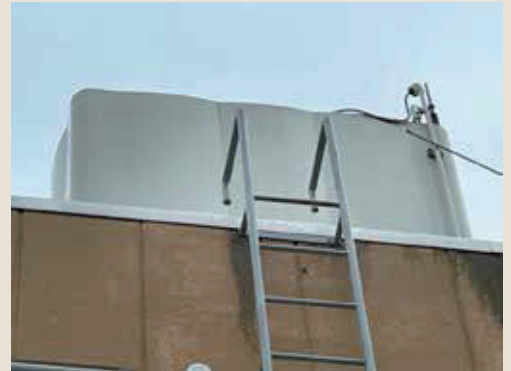
前回 受水槽(外装)

【評価】 3年以内に改修が必要 (評価日：2021/06/18)

- ・触るとチョーキングが発生している (白い粉が手につく)

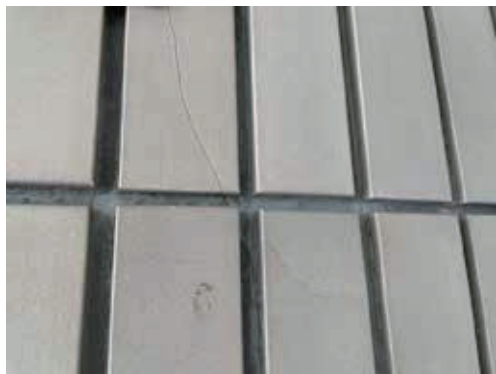
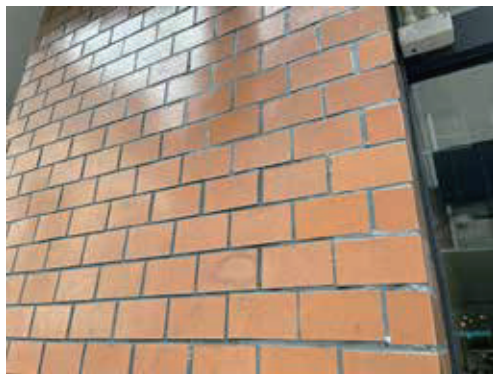
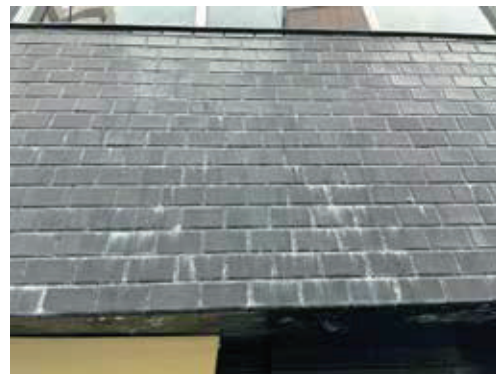
今回 外壁タイル

【評価】 3年以内に改修 (評価日: 2021/06/18)

- ・ 前回点検時から比べて、著しい劣化はみられないが、白い痕の付近は調査が必要
- * 見積もり依頼済

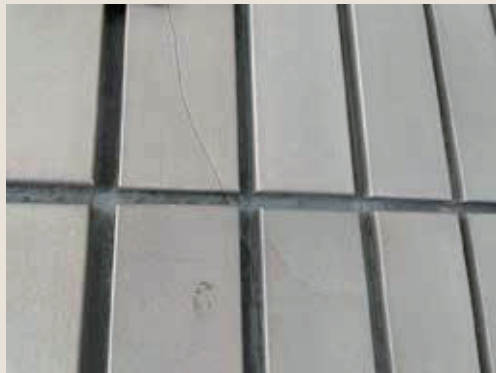
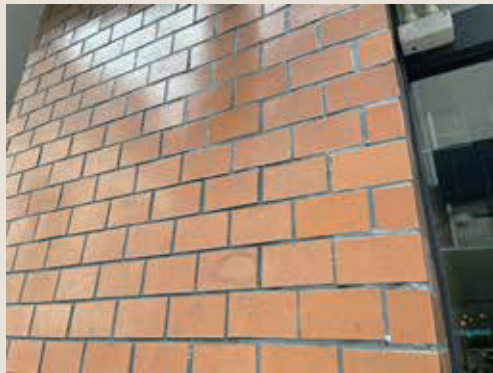
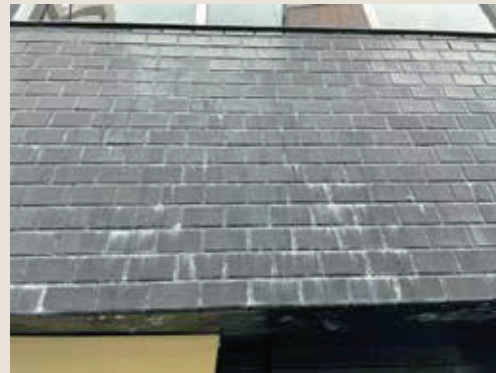
前回 外壁タイル

【評価】 3年以内に改修 (評価日: 2021/06/18)

- ・ 割れているタイルが5枚以内である
- ・ 白い痕がタイル面についている

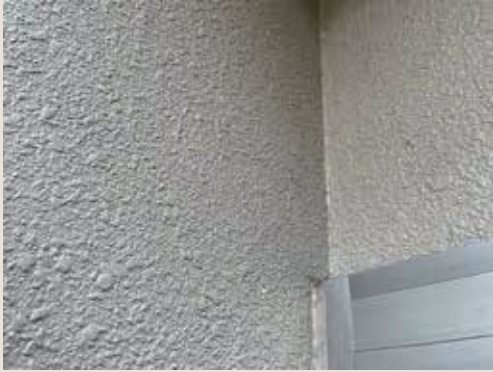
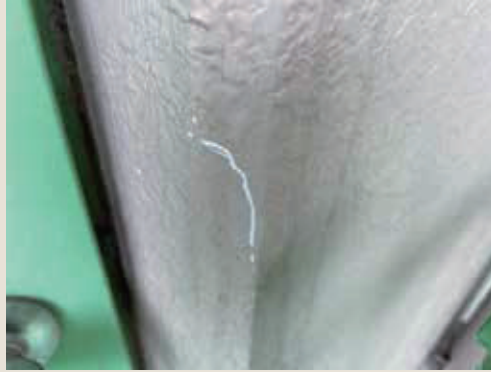
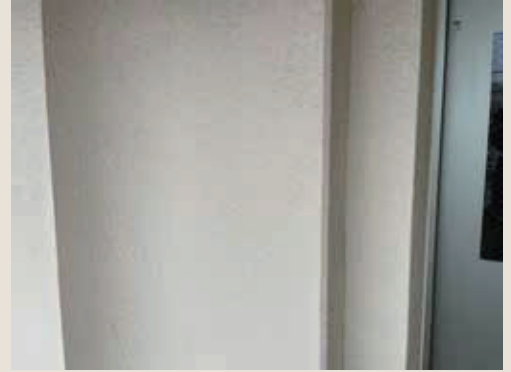
前回 外壁塗装（共用廊下以外）

【評価】 3年以内に改修（評価日：2021/06/18）

・ひび割れはあるが大きなものはない ・多少の汚れがあるがそこまで美観を損ねていない ・5年以内に塗り替えをした形跡がある

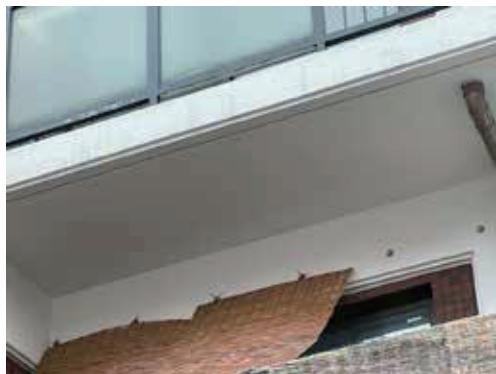
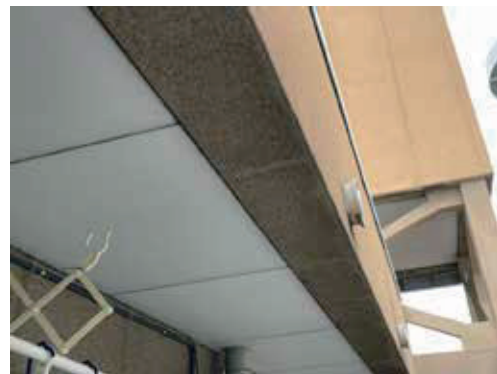
今回 バルコニー軒天（天井）

【評価】 1年以内に改修（評価日：2021/06/18）

- ・ 浮きやひび割れが多数ある
- ・ 欠落している箇所がある
- ・ シミが多数ある

下階層の軒天に雨漏りの可能性がある塗膜剥離が見受けられました。

今後は室内への雨漏りに発展する事が考えられる為、防水工事が必要です。

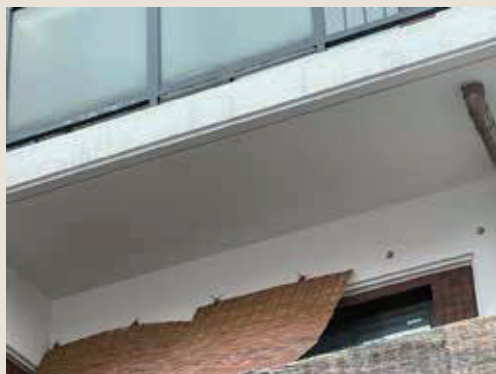
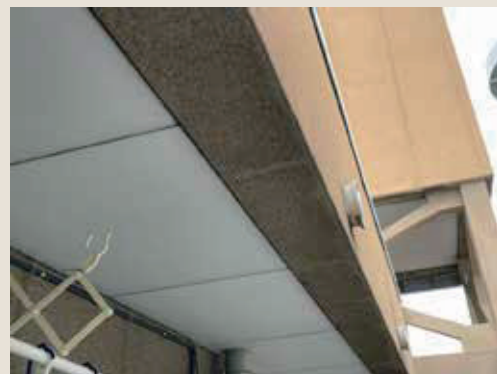
前回 バルコニー軒天（天井）

【評価】 3年以内に改修（評価日：2021/06/18）

- ・ 汚れあり、めくれやひび割れも若干ある

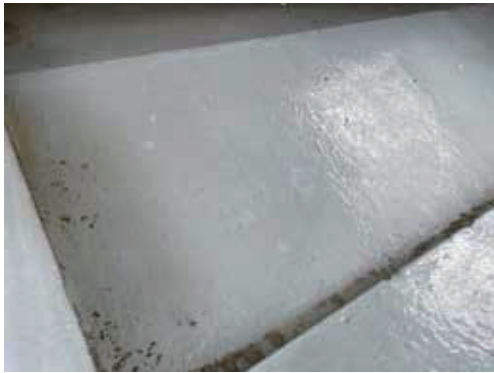
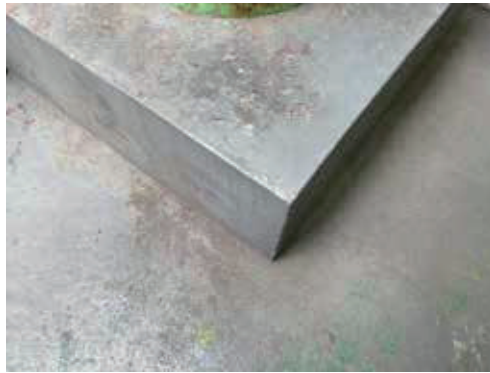
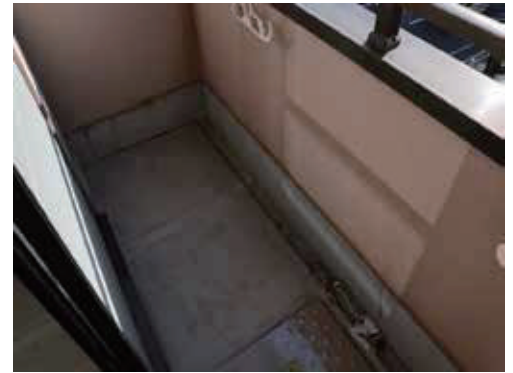
今回 バルコニーの状態 (床)

【評価】 1年以内に改修 (評価日: 2021/06/18)

- ・防水がめくれている
- ・ひび割れが多数ある
- ・見た目が非常に悪い

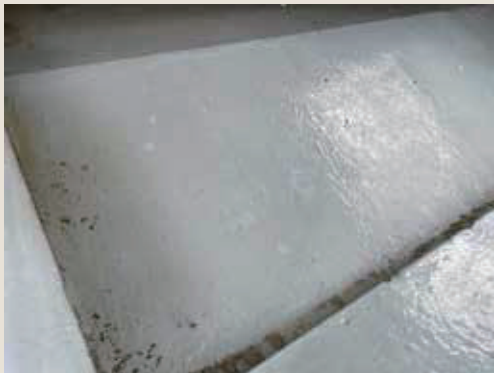
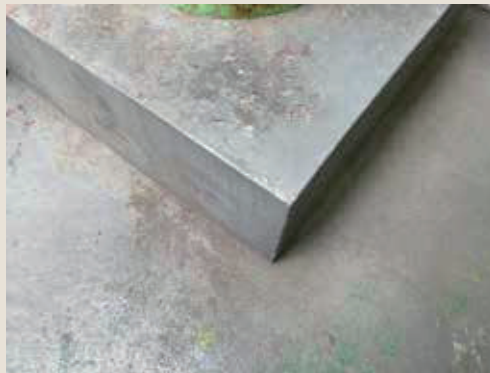
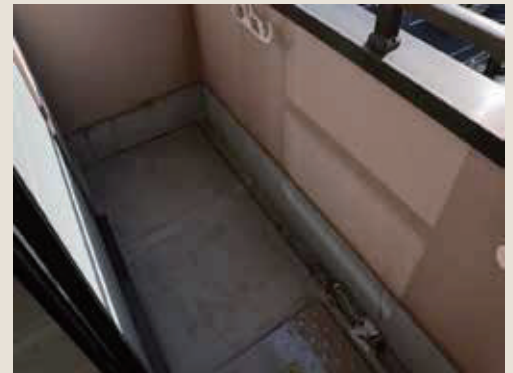
前回 バルコニーの状態 (床)

【評価】 3年以内に改修 (評価日: 2021/06/18)

- ・ひび割れなどは見当たらないが汚れがある
- ・長尺シートや防水をしていないが見た目に問題ない (セメントの状態)

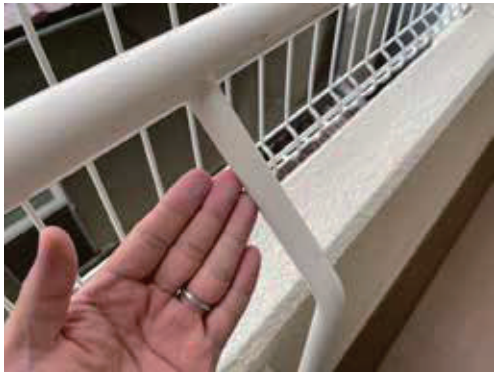
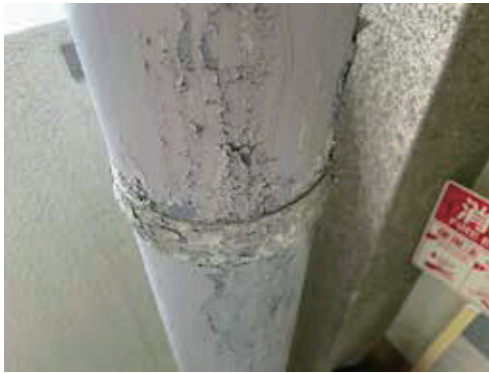
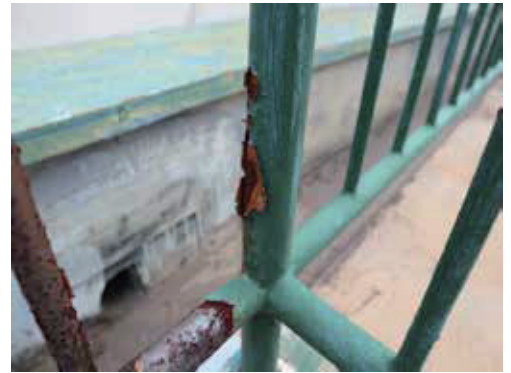
今回 バルコニー一面鉄部

【評価】 1年以内に改修が必要 (評価日: 2021/06/18)

- ・ 前回点検時から塗膜の剥離が進んでいる、早急に塗装が必要 *見積もり依頼済

発錆の状態ではケレン作業による下地処理をし、塗装をする事で劣化を抑止します。

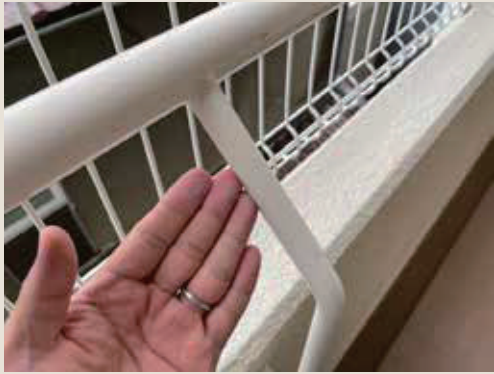
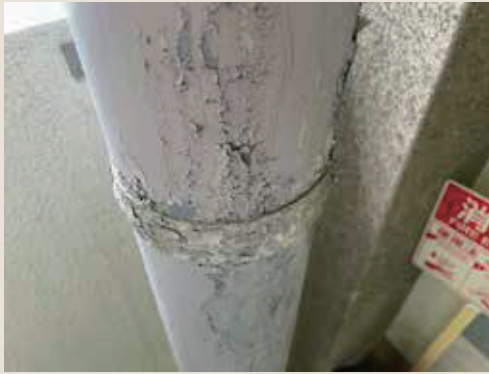
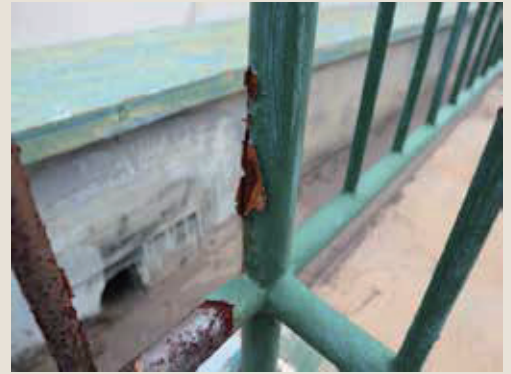
前回 バルコニー一面鉄部

【評価】 1年以内に改修が必要 (評価日: 2021/06/18)

- ・ 錆が多発している
- ・ 錆が進行して欠損している
- ・ 何かあたったりして変形している箇所がある
- ・ 触るとチョーキングが発生している

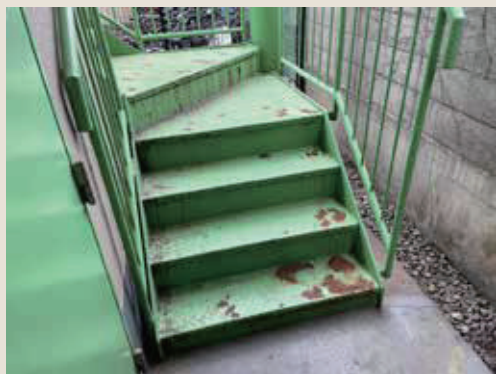
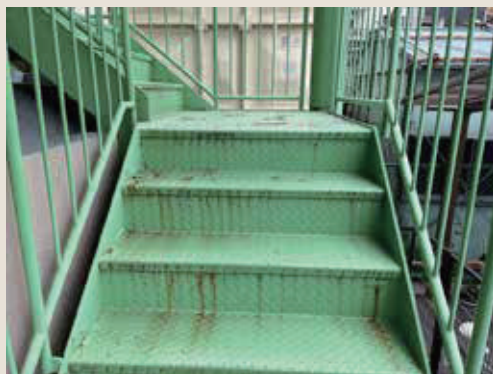
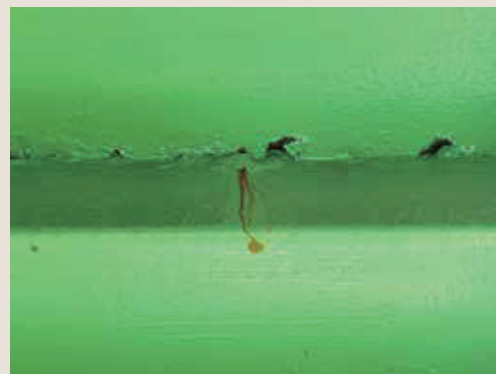
前回 鉄骨階段、その他鉄部

【評価】 1年以内に改修が必要 (評価日: 2021/06/18)

- ・ 錆が多発している
- ・ 錆が進行して欠損している
- ・ 何かあたってたりして変形している箇所がある
- ・ 触るとチョーキングが発生している

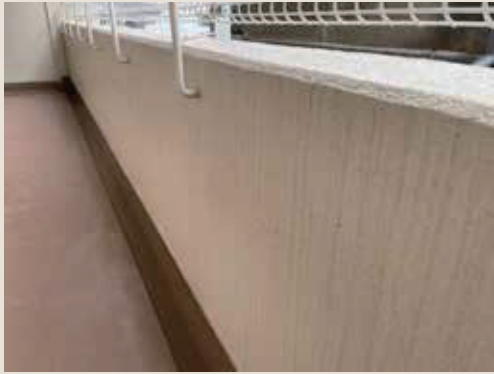
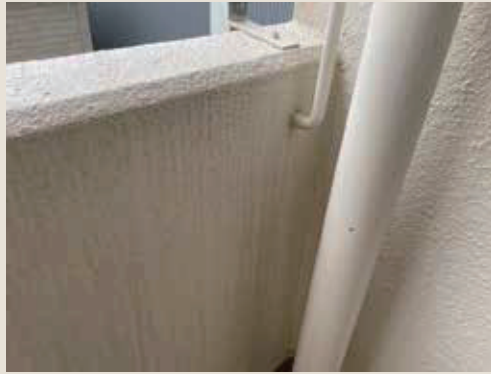
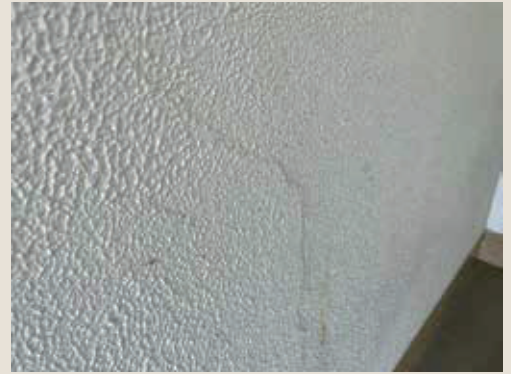
前回 共用廊下壁面

【評価】 3年以内に改修が必要 (評価日：2021/06/18)

・ひび割れはあるが大きなものはない ・多少の汚れがあるがそこまで美観を損ねていない ・5年以内に塗り替えをした形跡がある

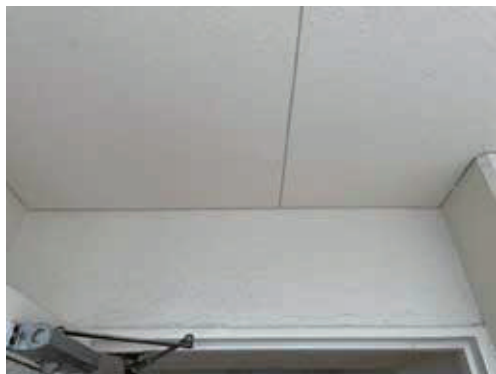
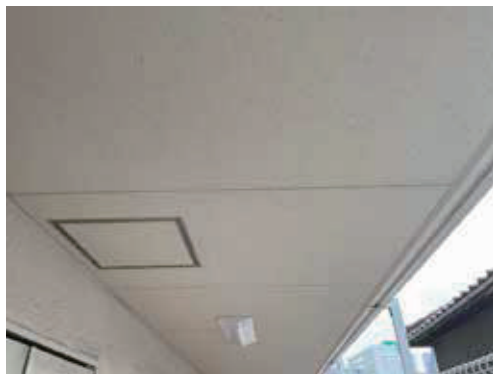
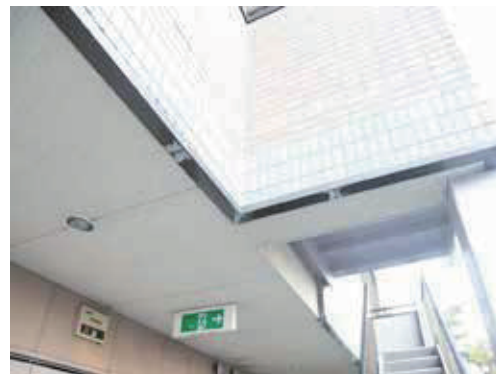
今回 共用部廊下軒天（天井）

【評価】 1年以内に改修（評価日：2021/06/18）

- ・ 浮き、めくれ、ひび割れなどが多数あり、改修が必要

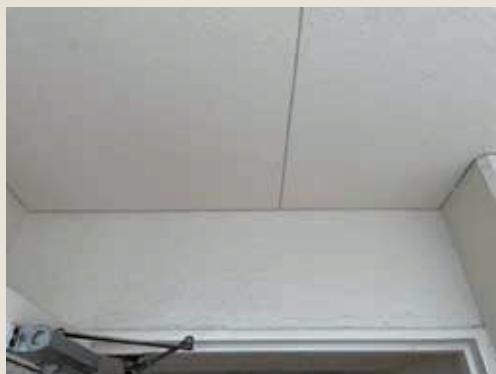
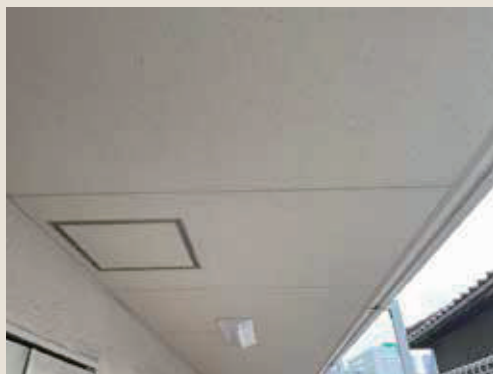
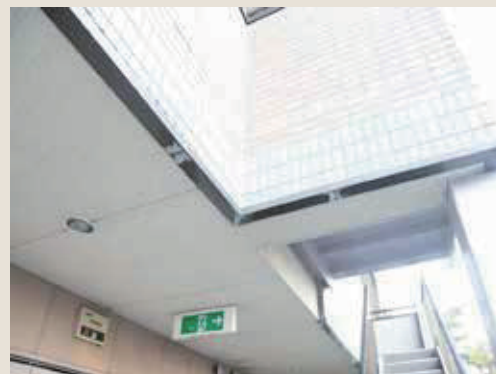
前回 共用部廊下軒天（天井）

【評価】 5年後に点検（評価日：2021/06/18）

- ・ チョーキングは出ているが、今のところ問題ない

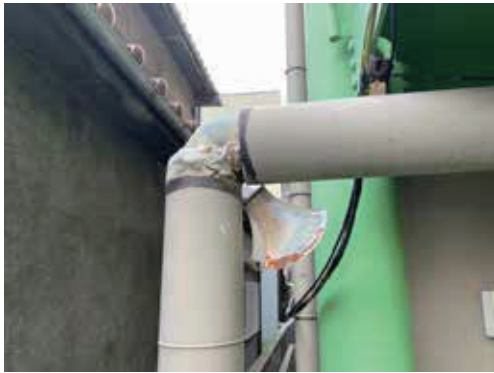
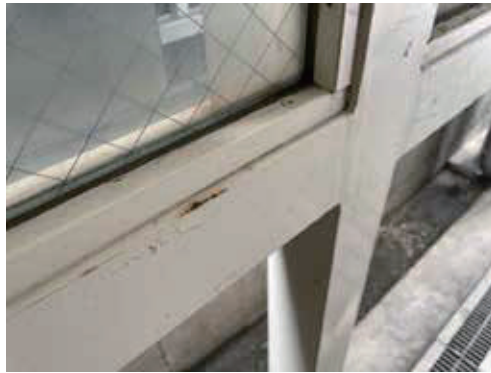
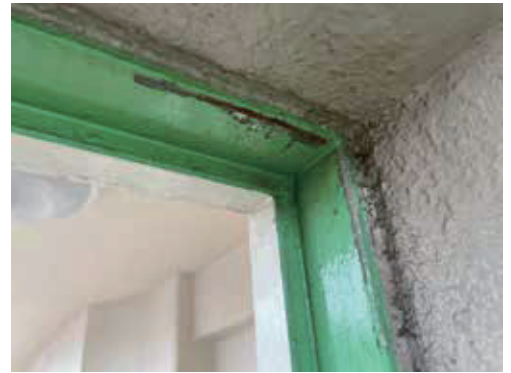
今回 共用部面鉄部

【評価】 1年以内に改修が必要 (評価日: 2021/06/18)

- ・ 錆が多発している
- ・ 錆が進行して欠損している
- ・ 変形している箇所がある

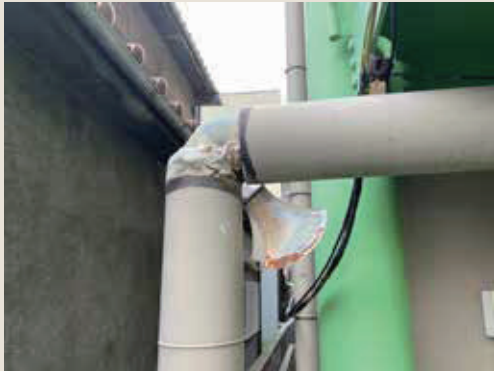
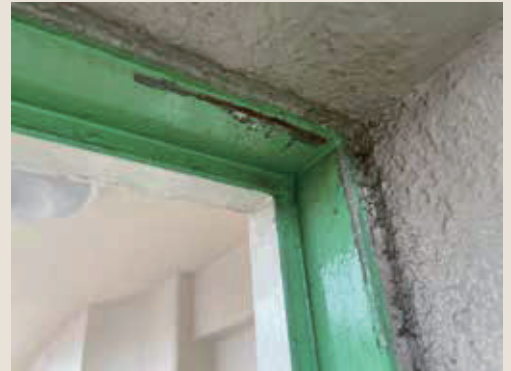
前回 共用部面鉄部

【評価】 3年以内に改修が必要 (評価日: 2021/06/18)

- ・ 経年の劣化はあるが問題はない
- ・ 艶が無くなっているが問題はない

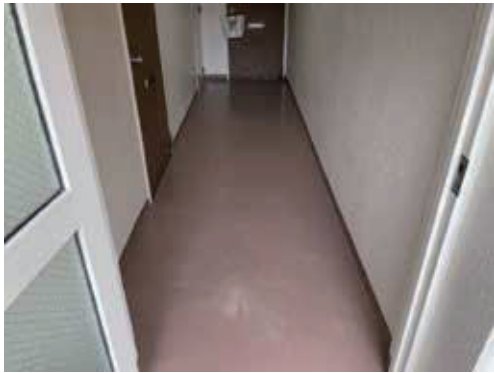
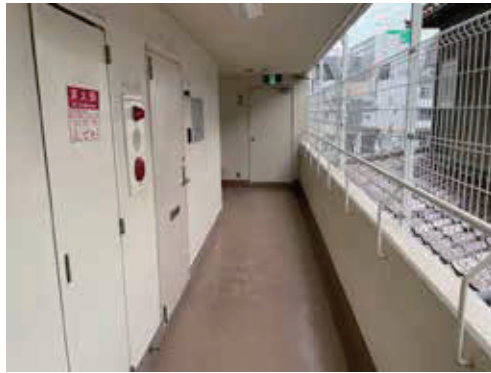
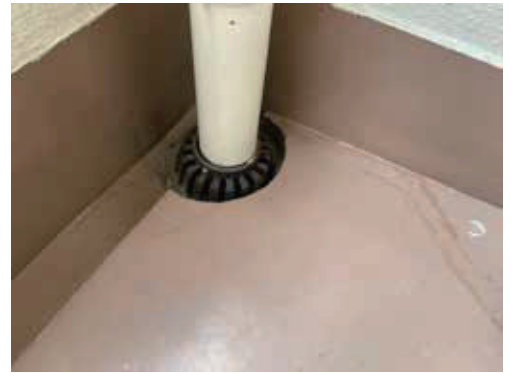
今回 共用廊下 床

【評価】 1年以内に改修が必要 (評価日: 2021/06/18)

- ・防水がめくれている
- ・ひび割れが多数ある
- ・見た目が非常に悪い

巾木に爆裂が多数発生している事から補修及び防水工事が必要です。

鉄骨階段と合わせて長尺シートを推奨します。

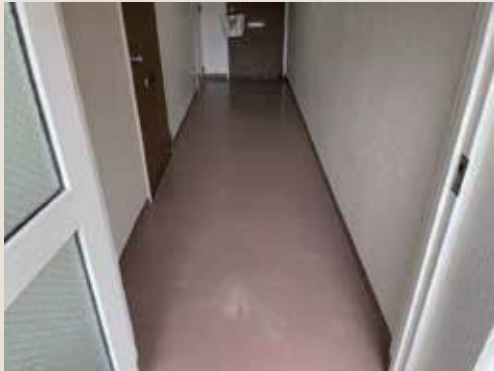
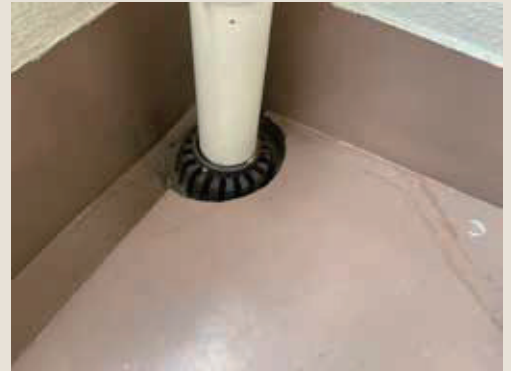
前回 共用廊下 床

【評価】 3年以内に改修が必要 (評価日: 2021/06/18)

- ・ひび割れなどは見当たらないが汚れがある
- ・長尺シートや防水をしていないが見た目に問題ない (セメントの状態)

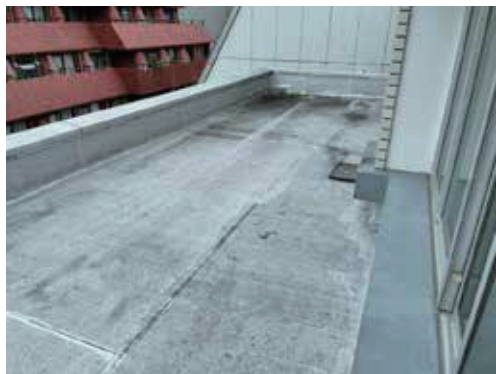
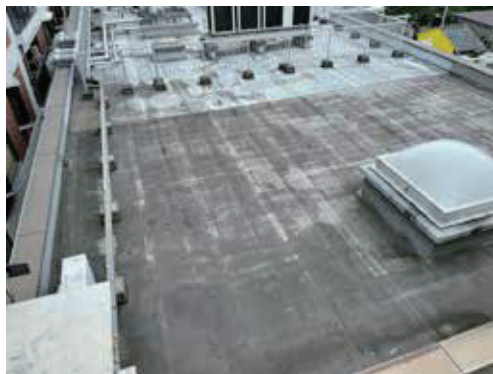
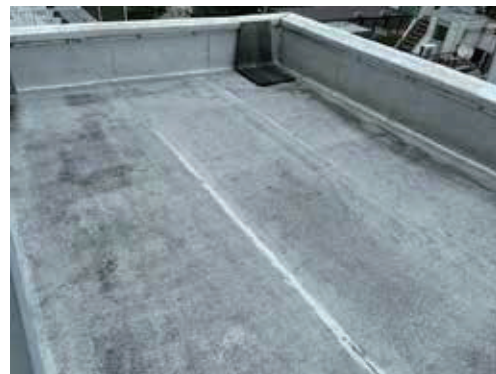
今回 屋上防水

【評価】 1年以内に改修が必要 (評価日: 2021/06/18)

- ・ 防水の役割がされていない、雨漏りが予想される

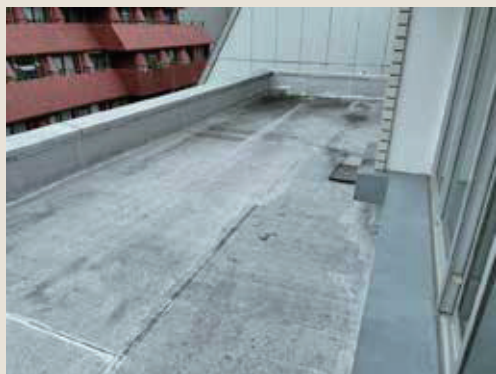
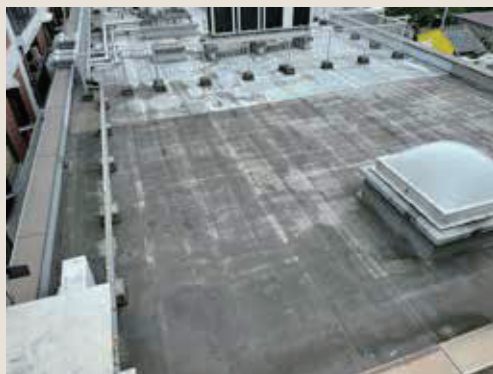
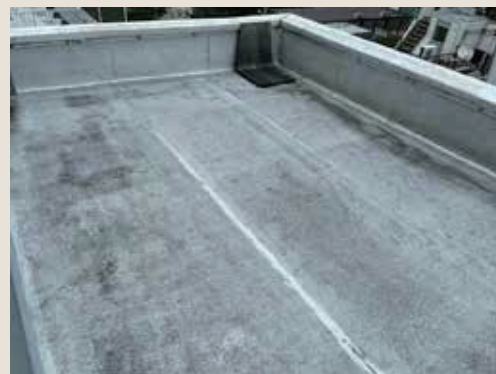
前回 屋上防水

【評価】 3年以内に改修が必要 (評価日: 2021/06/18)

- ・ 防水のドレン廻りなどが詰まっているような印象
