アパートメントA 建物診断報告書

2021/00/00

評価日	2021/00/00
評価者	メンテ 一郎
要注意箇所	15か所
評価点数	44点

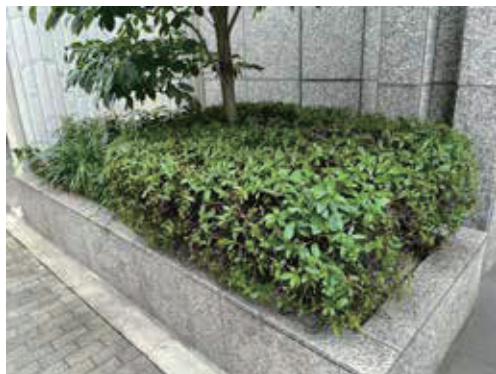
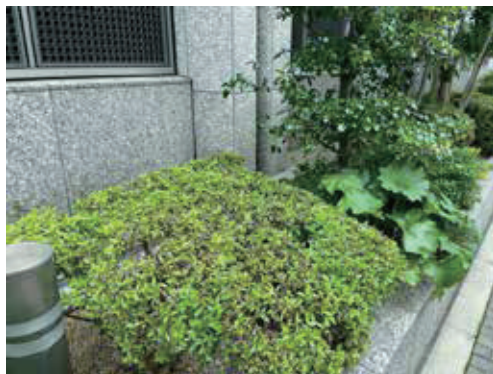
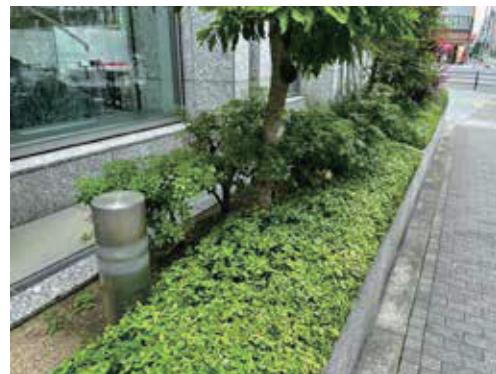
今回 外回り 植栽

【評価】 普通 (評価日：2021/06/18)

- ・ 雑草が多少は生えているが問題ない
- ・ 3ヶ月以内に選定が必要

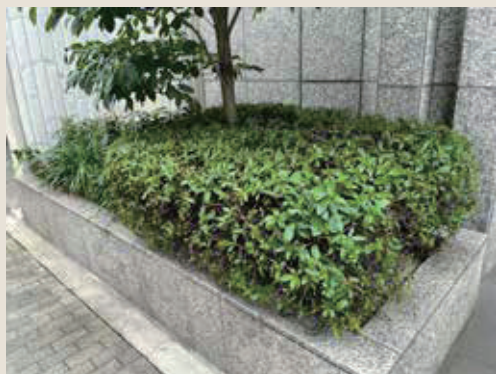
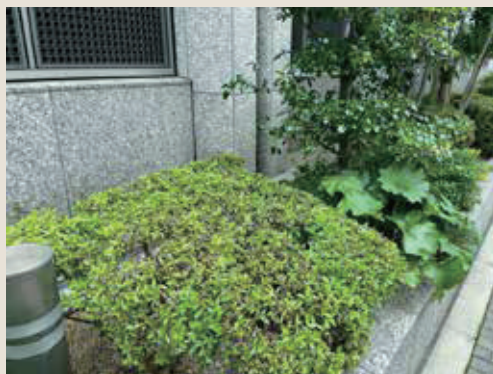
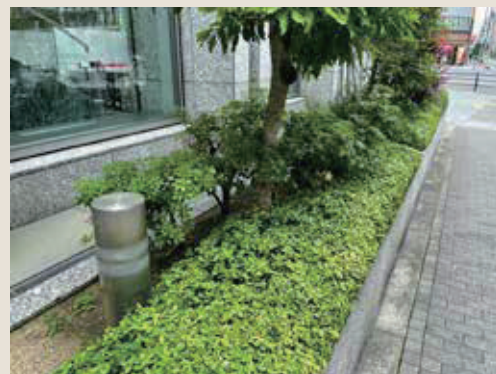
前回 外回り 植栽

【評価】 良い (評価日：2021/06/18)

- ・ 整っている
- ・ 剪定したて
- ・ 問題はない

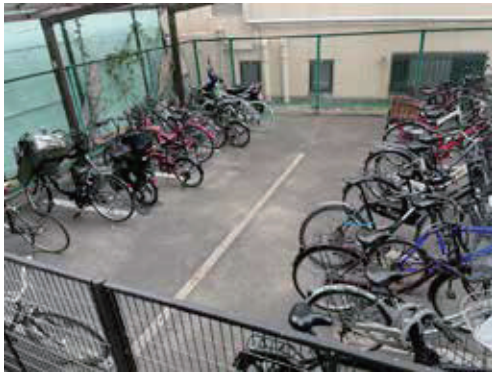
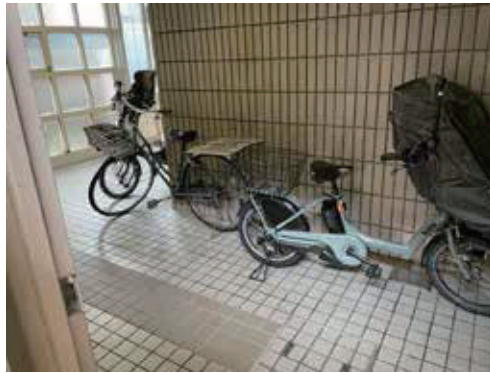
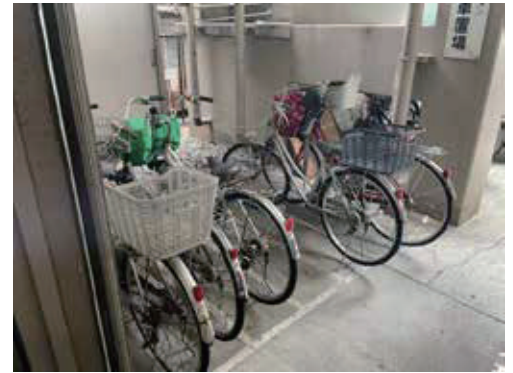
今回 駐輪場

【評価】 悪い (評価日: 2021/06/18)

- ・ 前回から整頓依頼などを投函しているが、改善見られず

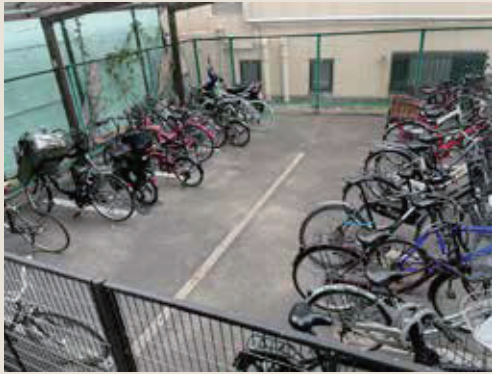
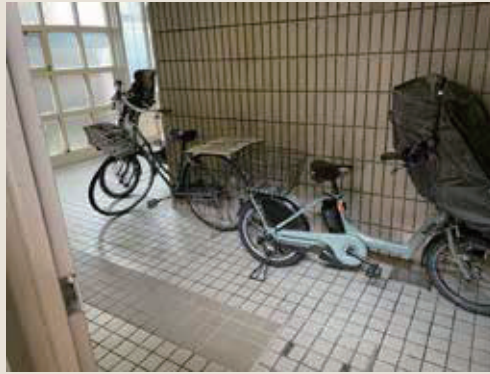
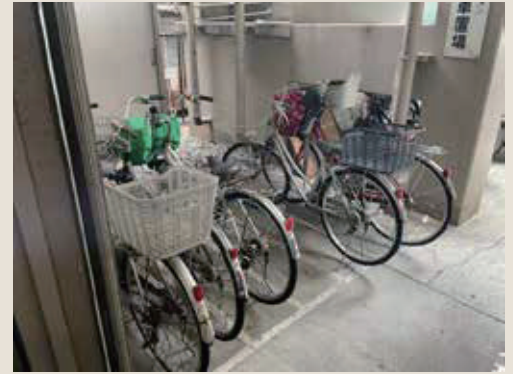
前回 駐輪場

【評価】 悪い (評価日: 2021/06/18)

- ・ 放置自転車が一台以上ある
- ・ ゴミがたくさん散らかっている
- ・ 見た目が非常に悪い

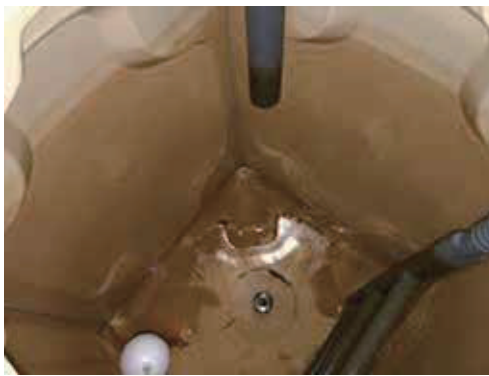
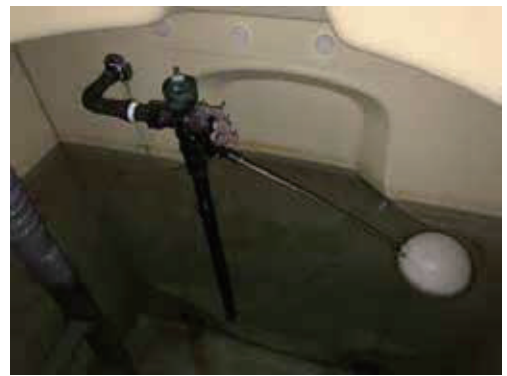
今回 受水槽（内側）

次回点検日 2021/07/02（評価日：2021/06/18）

・洗浄後、入れ替え作業まで完了・水質異常なし

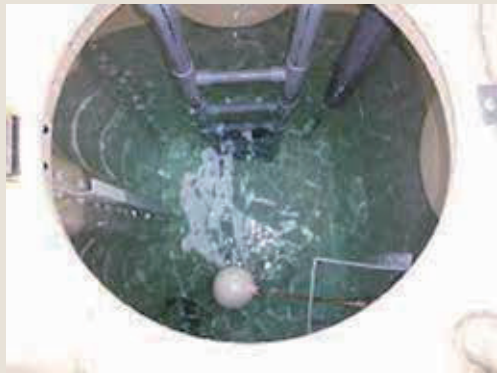
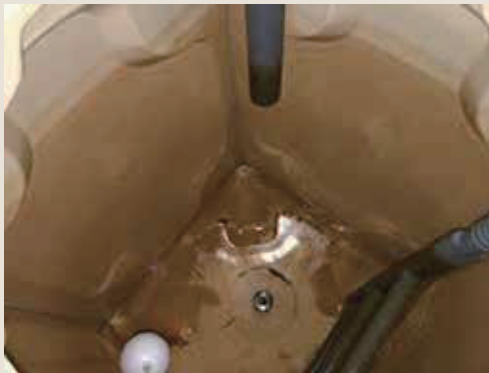
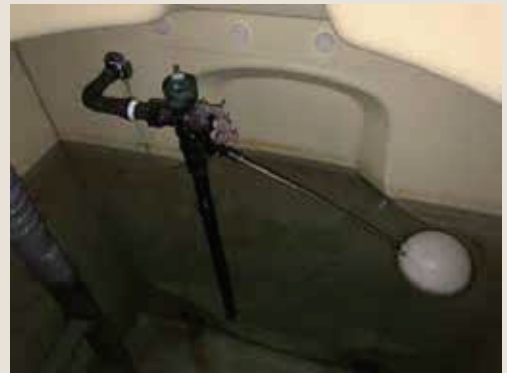
前回 受水槽（内側）

次回点検日 2021/06/25（評価日：2021/06/18）

・内部を点検、洗浄作業は来週

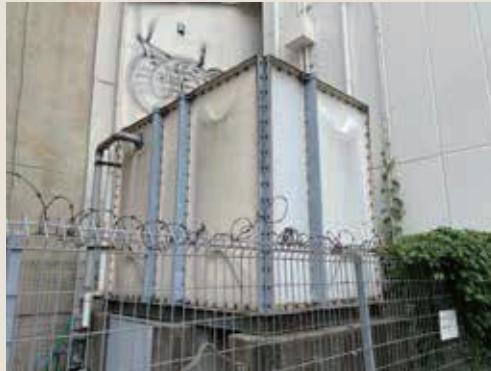
前回 受水槽(外装)

【評価】 3年以内に改修が必要 (評価日：2021/06/18)

- ・触るとチョーキングが発生している (白い粉が手につく)

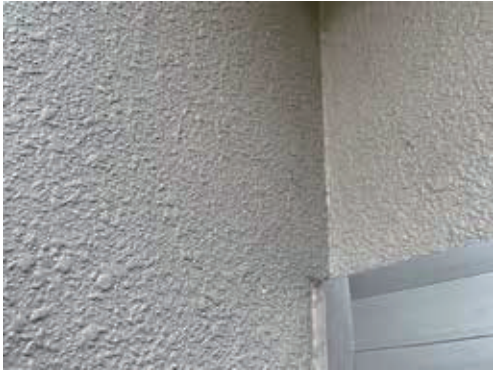
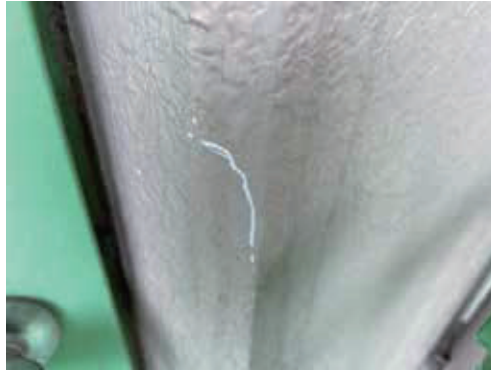
今回 外壁塗装（共用廊下以外）

【評価】 1年以内に改修（評価日：2021/06/18）

・大きなクラックがある（0.3ミリ以上の大きさ） ・膨れているところがある ・見た目が非常に悪い ・チョーキングが発生している

全体的にチョーキングが発生し、クラックや欠損、爆裂が見受けられます。チョーキング現象はご入居様様の衣類や荷物等を汚すだけでなく、防水性能の低下を表しています。今後の劣化進行によるクラックの肥大や塗膜の浮きにより、室内への雨水の通り道となっていきますので、早急に塗装工事が必要です。

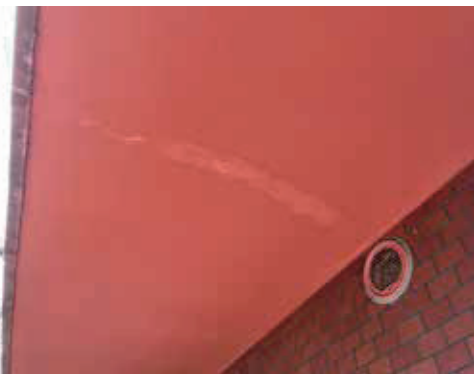
今回 バルコニー軒天（天井）

【評価】 1年以内に改修（評価日：2021/06/18）

- ・ 浮きやひび割れが多数ある
- ・ 欠落している箇所がある
- ・ シミが多数ある

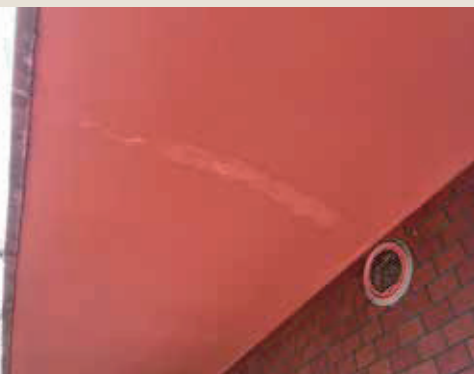
前回 バルコニー軒天（天井）

【評価】 3年以内に改修（評価日：2021/06/18）

- ・ 汚れあり、めくれやひび割れも若干ある

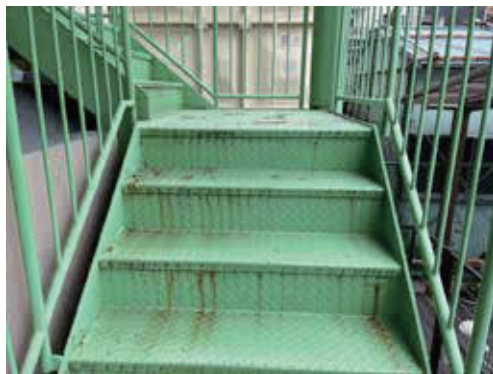
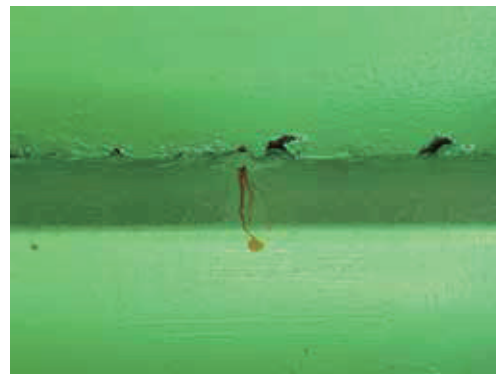
今回 鉄骨階段、その他鉄部

【評価】 1年以内に改修が必要 (評価日: 2021/06/18)

- ・ 前回点検時に再塗装依頼し、6/20に施工予定

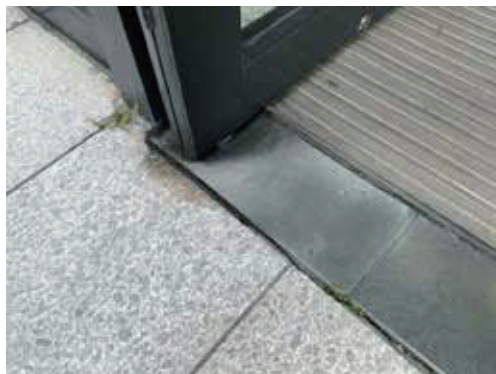
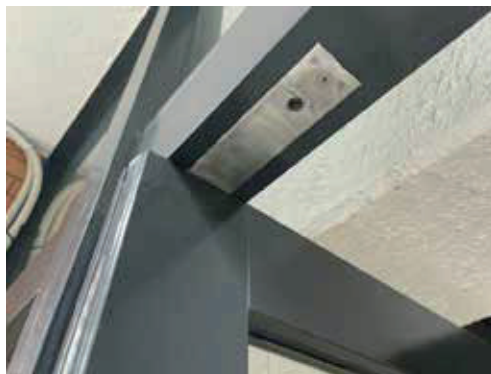
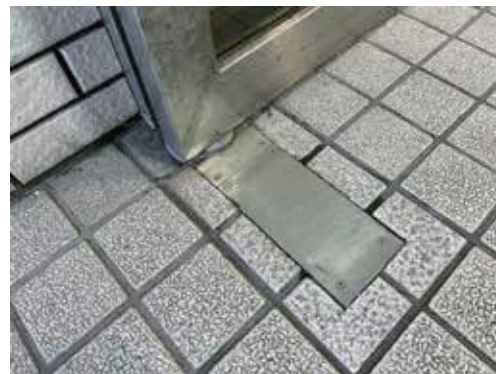
今回 フロアヒンジ

【評価】 1年以内に改修 (評価日: 2021/06/18)

- ・ 開け閉めの際音がする
- ・ 非常に重たい
- ・ 締まるスピードが速く危険

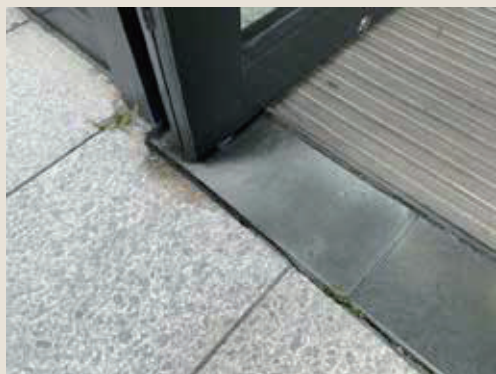
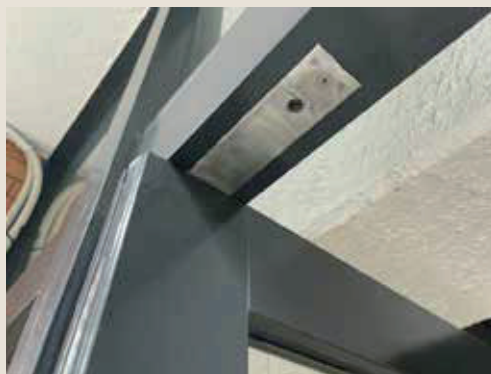
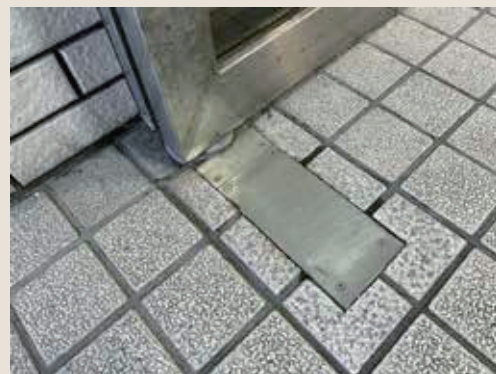
前回 フロアヒンジ

【評価】 3年以内に改修 (評価日: 2021/06/18)

- ・ ヒンジが古く見えるが動作に問題はない

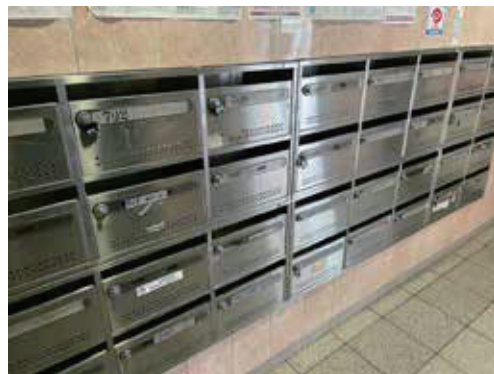
今回 集合ポスト

【評価】 3年以内に改修 (評価日: 2021/06/18)

- ・ゴミ箱へのチラシの溜まり具合が気になった為、巡回頻度を増やします。

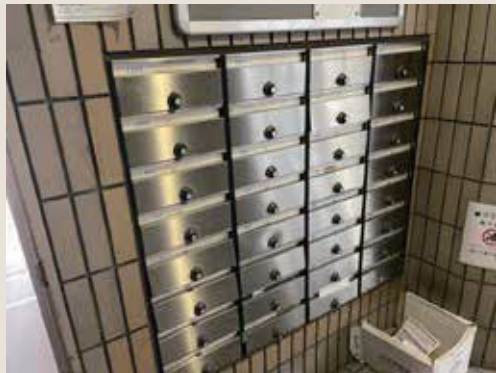
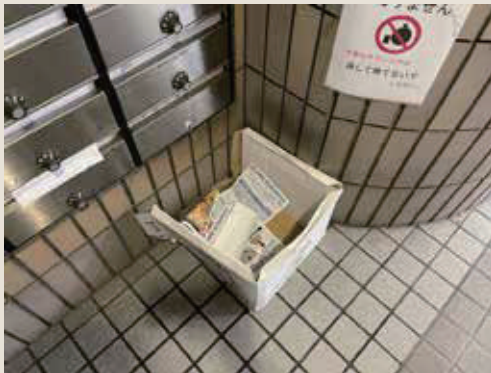
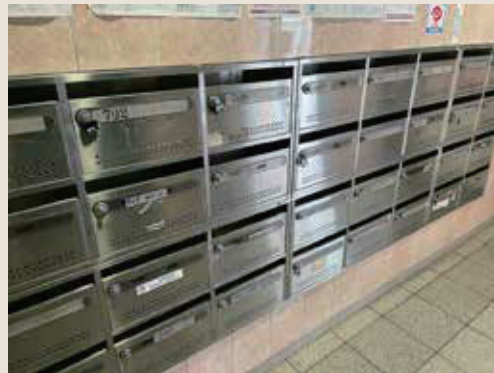
前回 集合ポスト

【評価】 3年以内に改修 (評価日: 2021/06/18)

- ・古いタイプであるが使用に問題ない

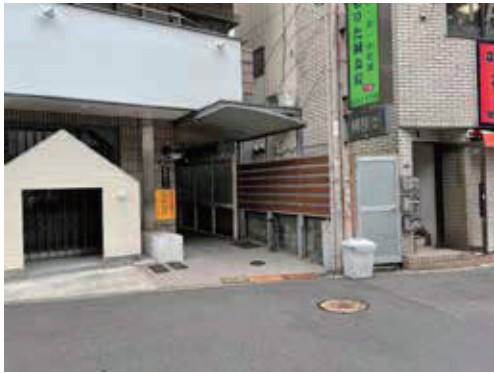
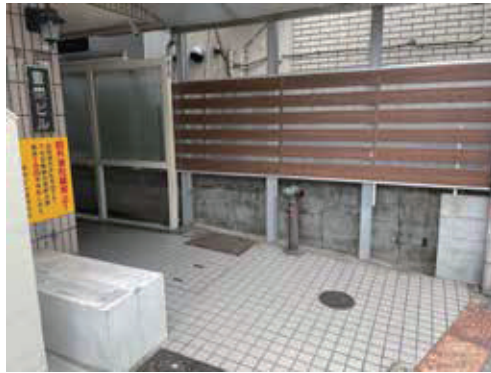
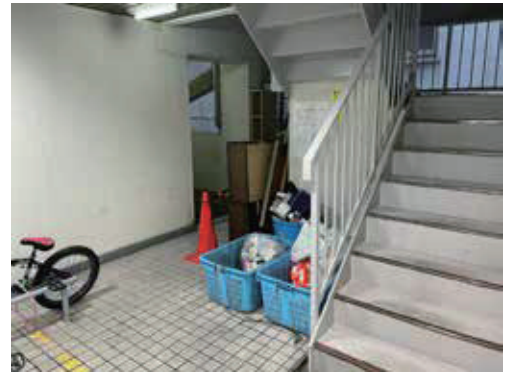
今回 エントランス回りの印象

【評価】 3年以内に改修 (評価日: 2021/06/18)

- ・ 前回点検時と変わらず、エントランスのゴミ回収を心がけます。

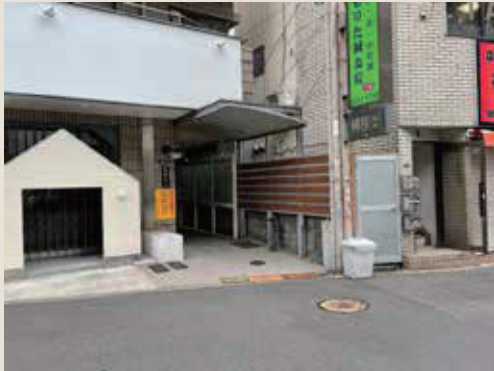
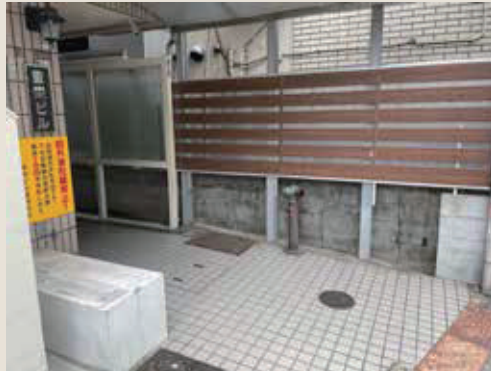
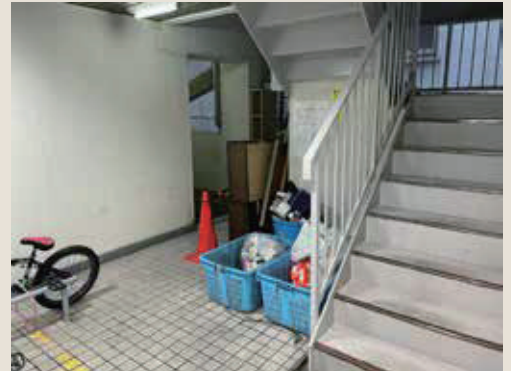
前回 エントランス回りの印象

【評価】 3年以内に改修 (評価日: 2021/06/18)

- ・ 多少の古さはあるが問題はない・ エントランスのゴミが少し気になる

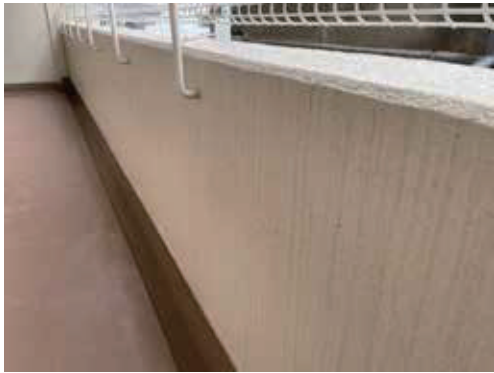
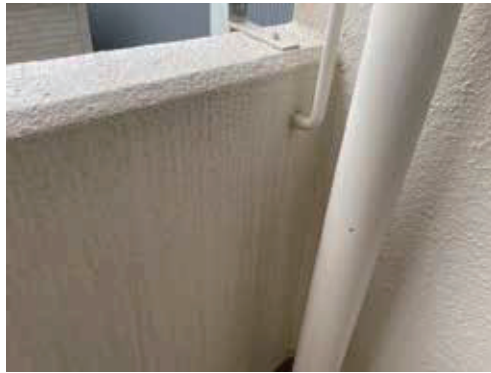
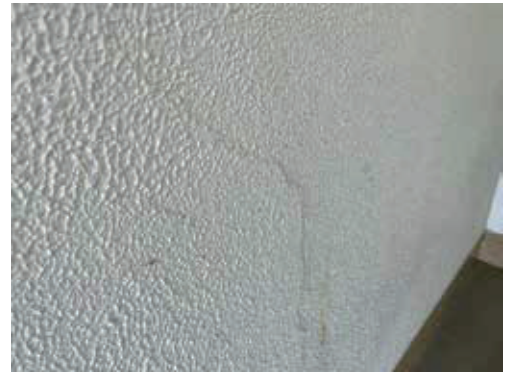
今回 共用廊下壁面

【評価】 1年以内に改修が必要 (評価日：2021/06/18)

・大きなクラックがある (0.3mm以上の大きさ) ・膨れているところがある ・見た目が非常に悪い ・チョーキングが発生している

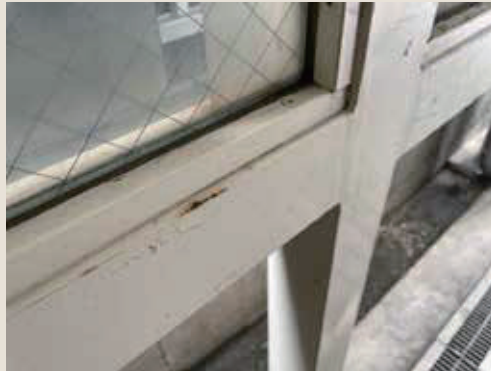
前回 共用部面鉄部

【評価】 3年以内に改修が必要 (評価日: 2021/06/18)

- ・ 経年の劣化はあるが問題はない
- ・ 艶が無くなっているが問題はない

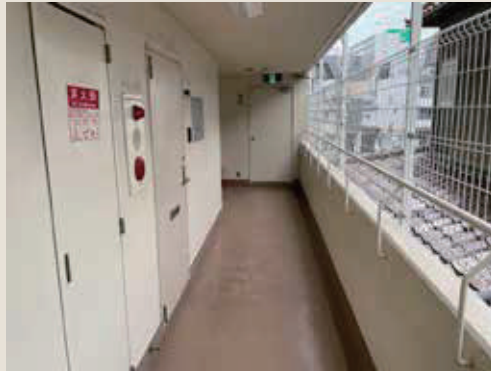
前回 共用廊下 床

【評価】 3年以内に改修が必要 (評価日: 2021/06/18)

- ・ひび割れなどは見当たらないが汚れがある
- ・長尺シートや防水をしていないが見た目に問題ない (セメントの状態)

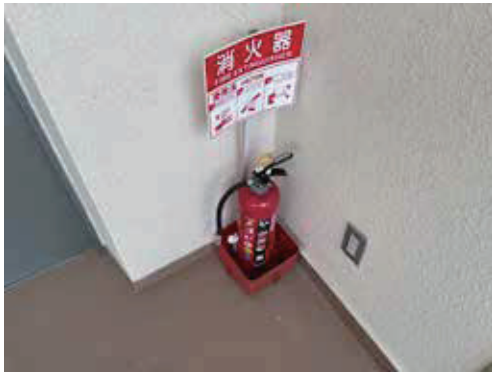
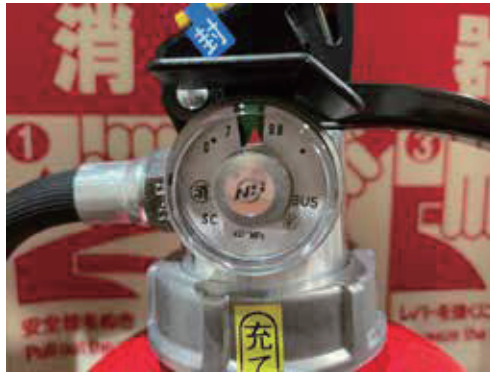
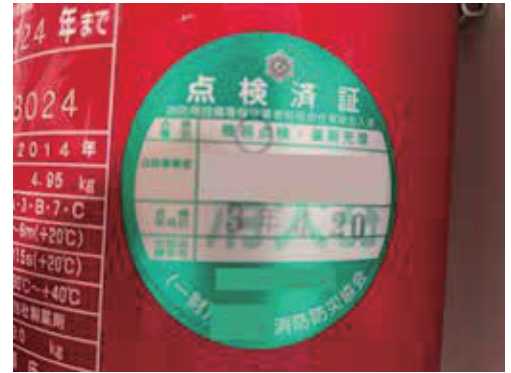
今回 消火器

次回点検日 2021/07/09 (評価日: 2021/06/18)

・内部点検異常なし

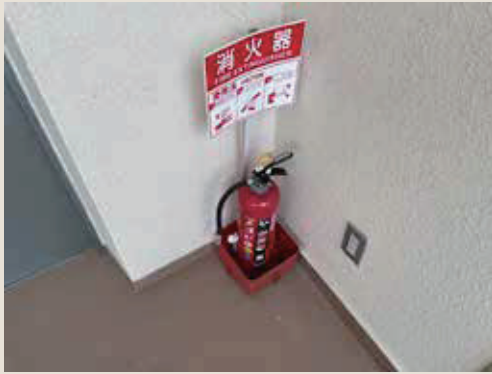
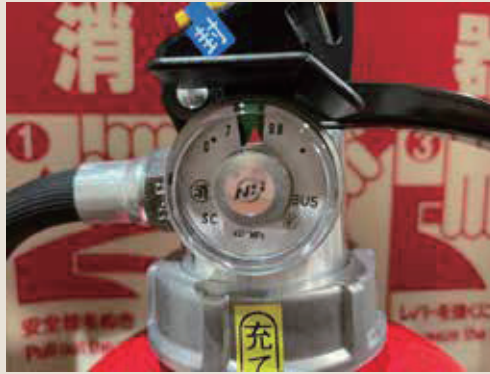
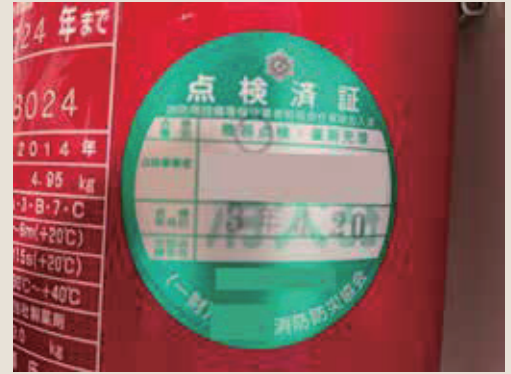
前回 消火器

次回点検日 2021/06/25 (評価日: 2021/06/18)

・外装の点検異常なし、内部点検は来週

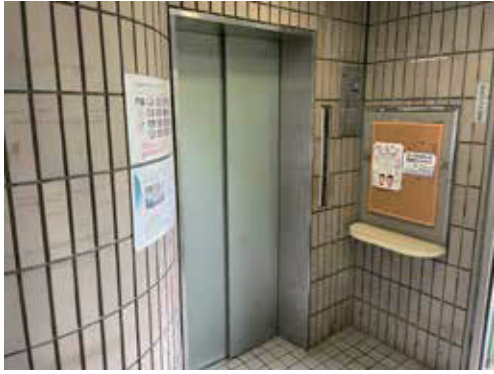
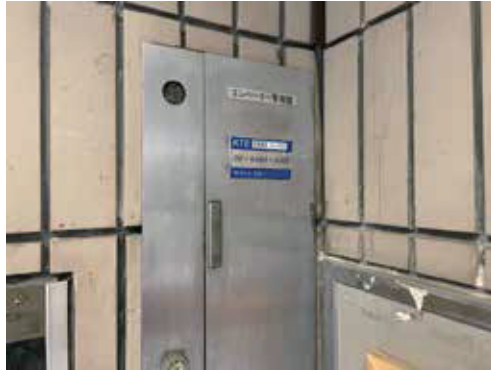
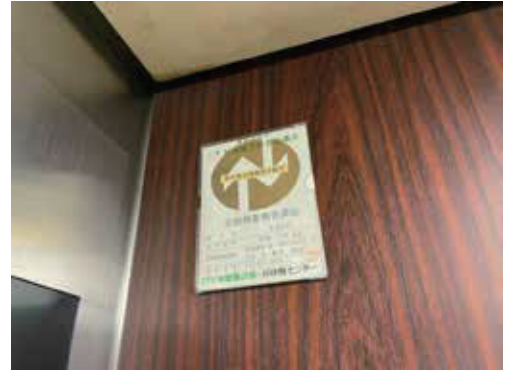
今回 エレベーター

次回点検日 2021/07/02 (評価日: 2021/06/18)

・モーター点検の結果、異常を確認。 *修理見積もり依頼済

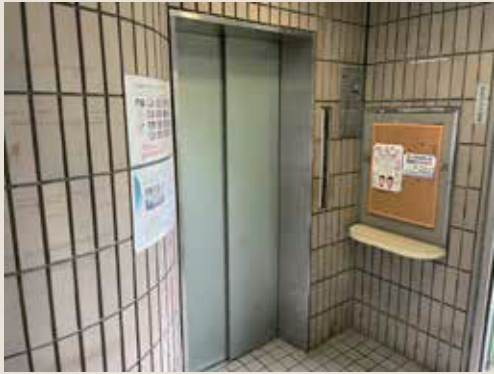
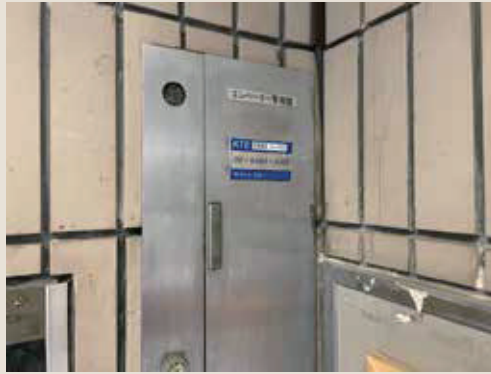
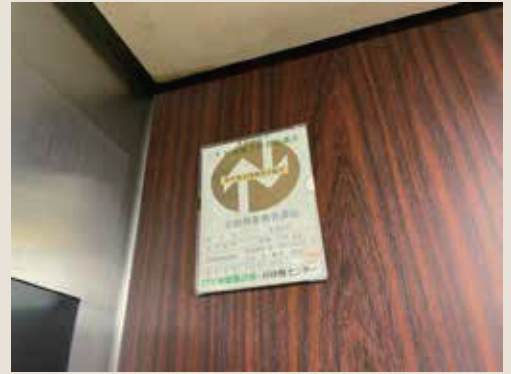
前回 エレベーター

次回点検日 2021/06/25 (評価日: 2021/06/18)

・特に問題なし、モーター点検は来週実施予定

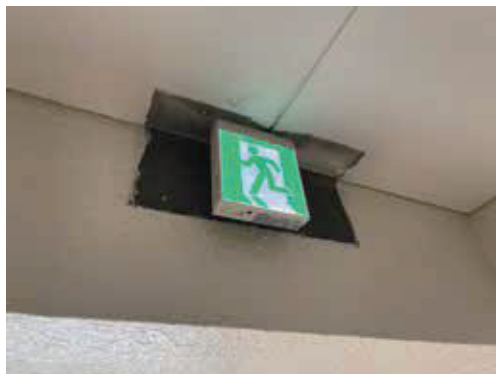
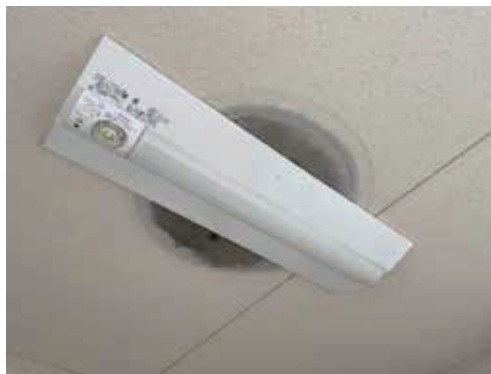
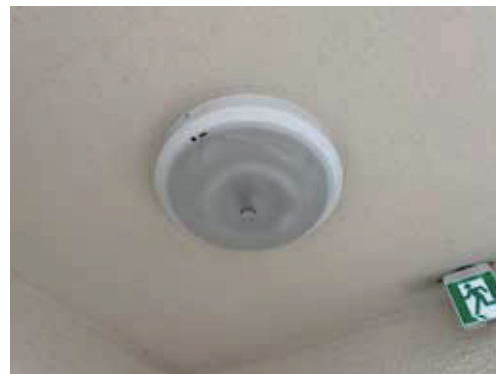
今回 照明器具(LED化)

【評価】 未交換 (評価日: 2021/06/18)

- ・ 3階部分の電球交換済

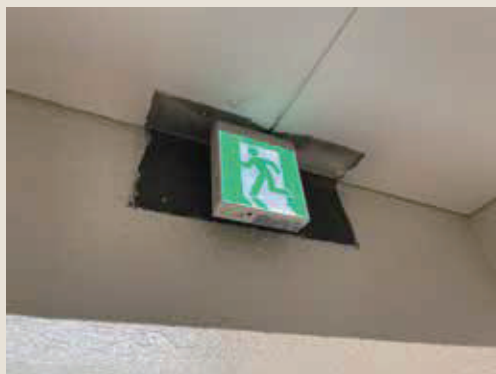
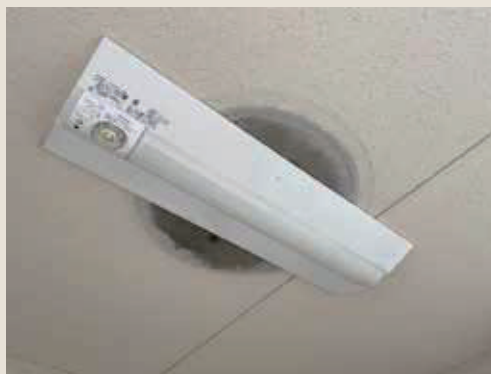
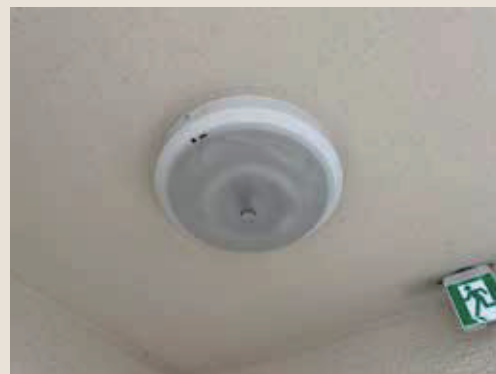
前回 照明器具(LED化)

【評価】 未交換 (評価日: 2021/06/18)

- ・ ほとんど交換されていない

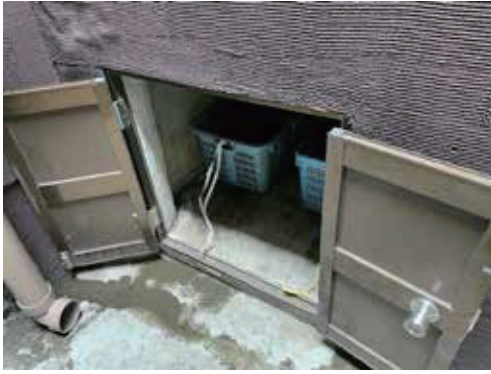
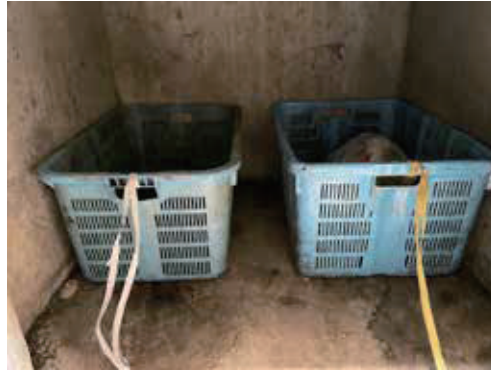
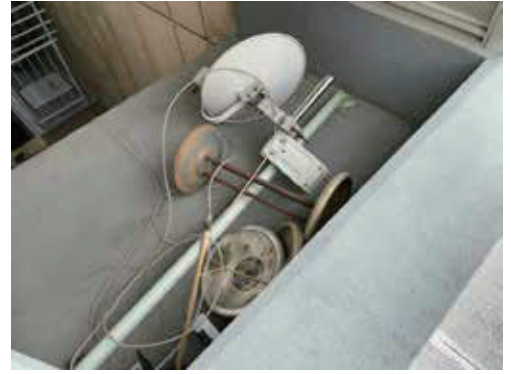
今回 その他

【評価】 悪い (評価日: 2021/06/18)

- ・ 不法なゴミなどがあります。6/19回収予定

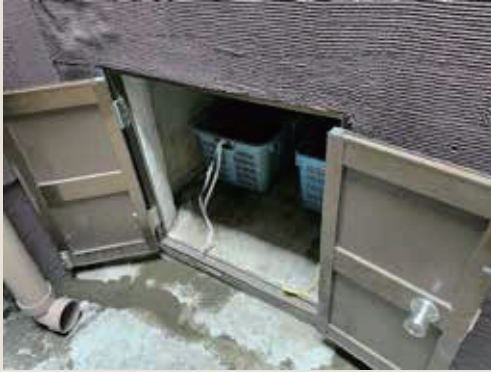
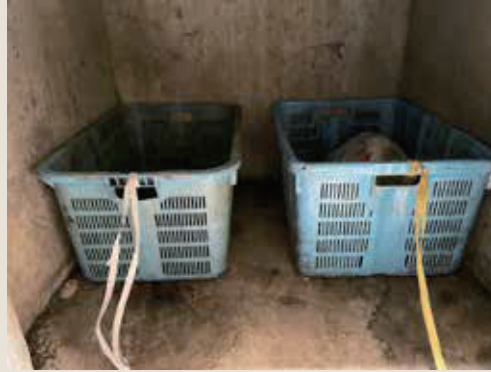
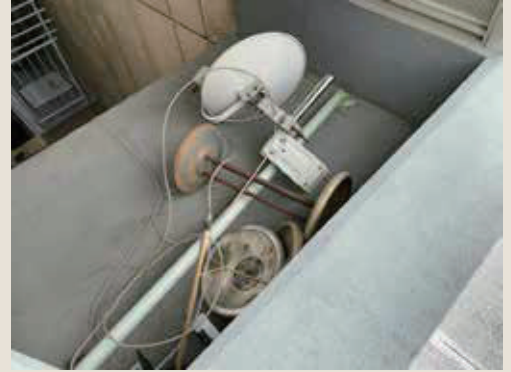
前回 その他

【評価】 普通 (評価日: 2021/06/18)

- ・ 特に問題はないが、もう少し美観を意識をしてもいいと思う
